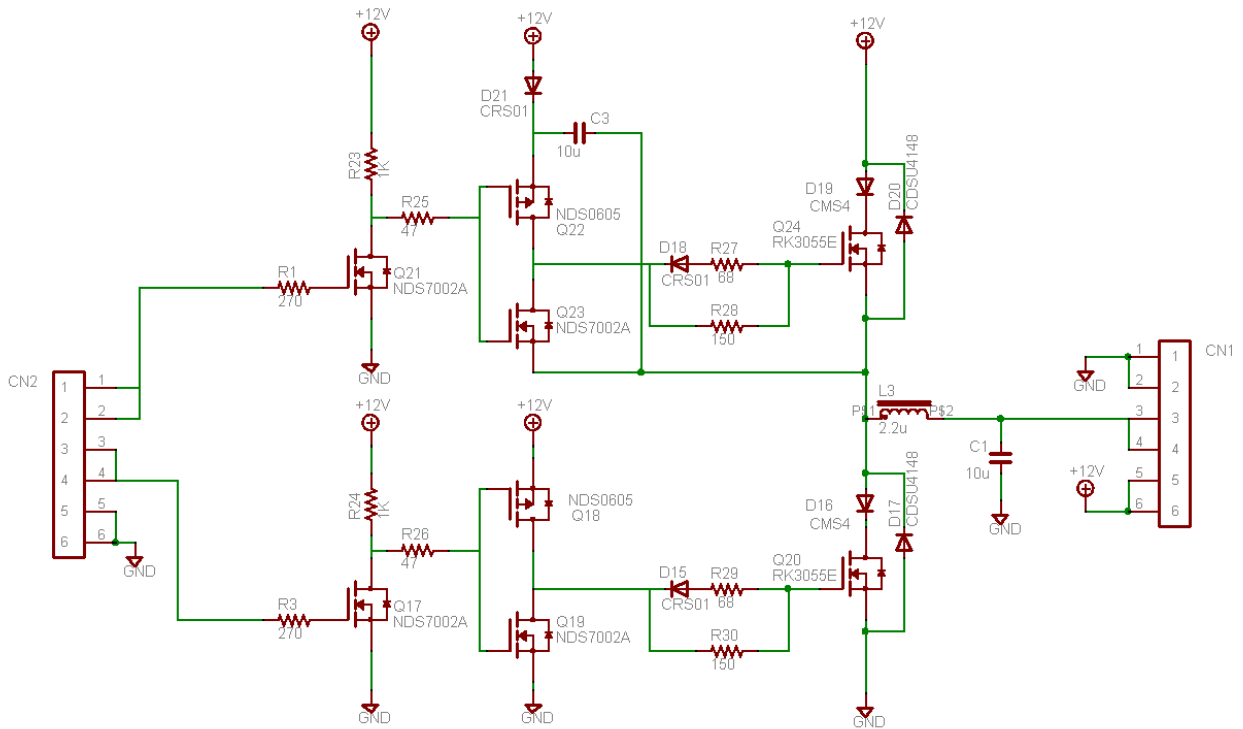
(4) 回路図

FET が焼けた。

Q17、Q19 がモータの逆起電力により損傷。モータ逆起電力は定格の 3 倍程度。

Q18、Q19 がスイッチングするとき、モータ供給電圧が変動する。

部品レイアウトが複雑すぎるため、部品レイアウトに非常に時間がかかる。

FET の Turn On を遅延させるため、D18、D15 を挿入しているが Turn On 時間の遅延は確認できない。

FET ドライバを開発し動作テストを行った。

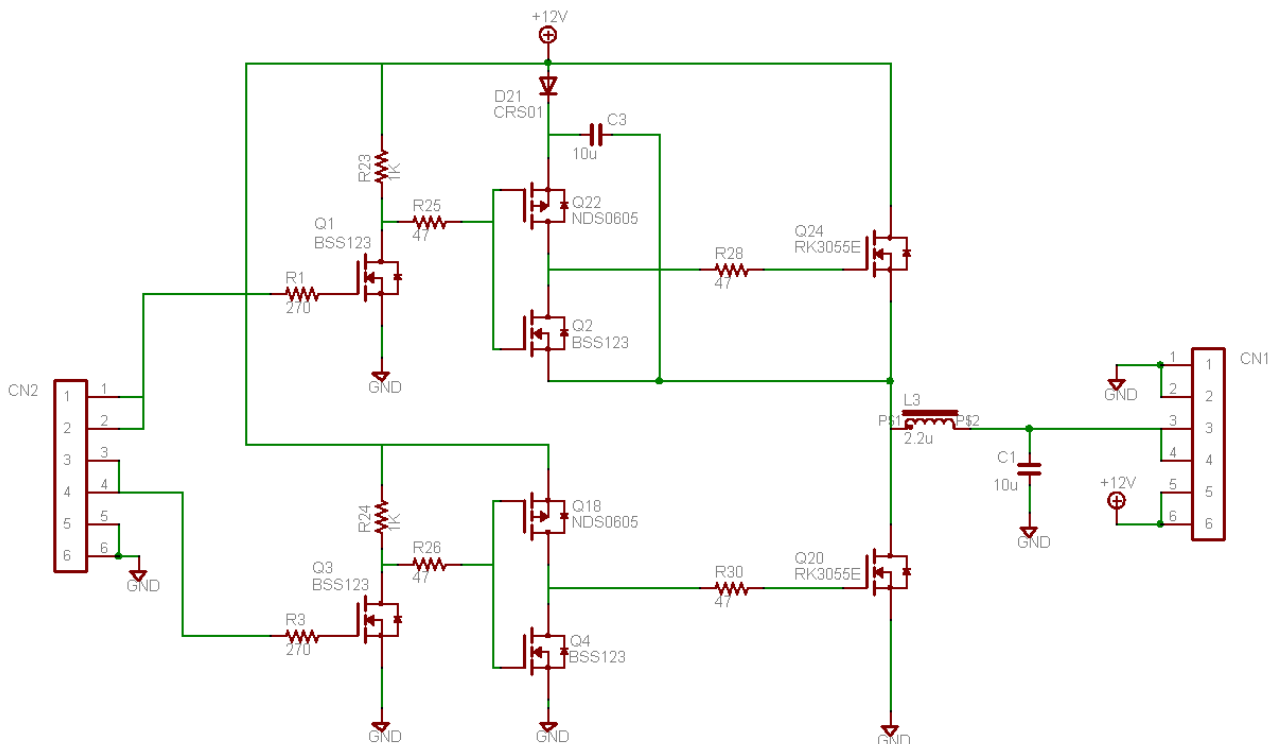
(4) 回路図

FET が焼けた。

Q24、Q20 が損傷。  
Q18、Q19 がスイッチングするとき、モータ供給電圧が変動する。

部品点数削減のため、効果の見られない Turn On 時間の遅延用 D18、D15 を削除した。  
ゲートドライブ用 FET を耐圧の高い BSS123 へ変更した。

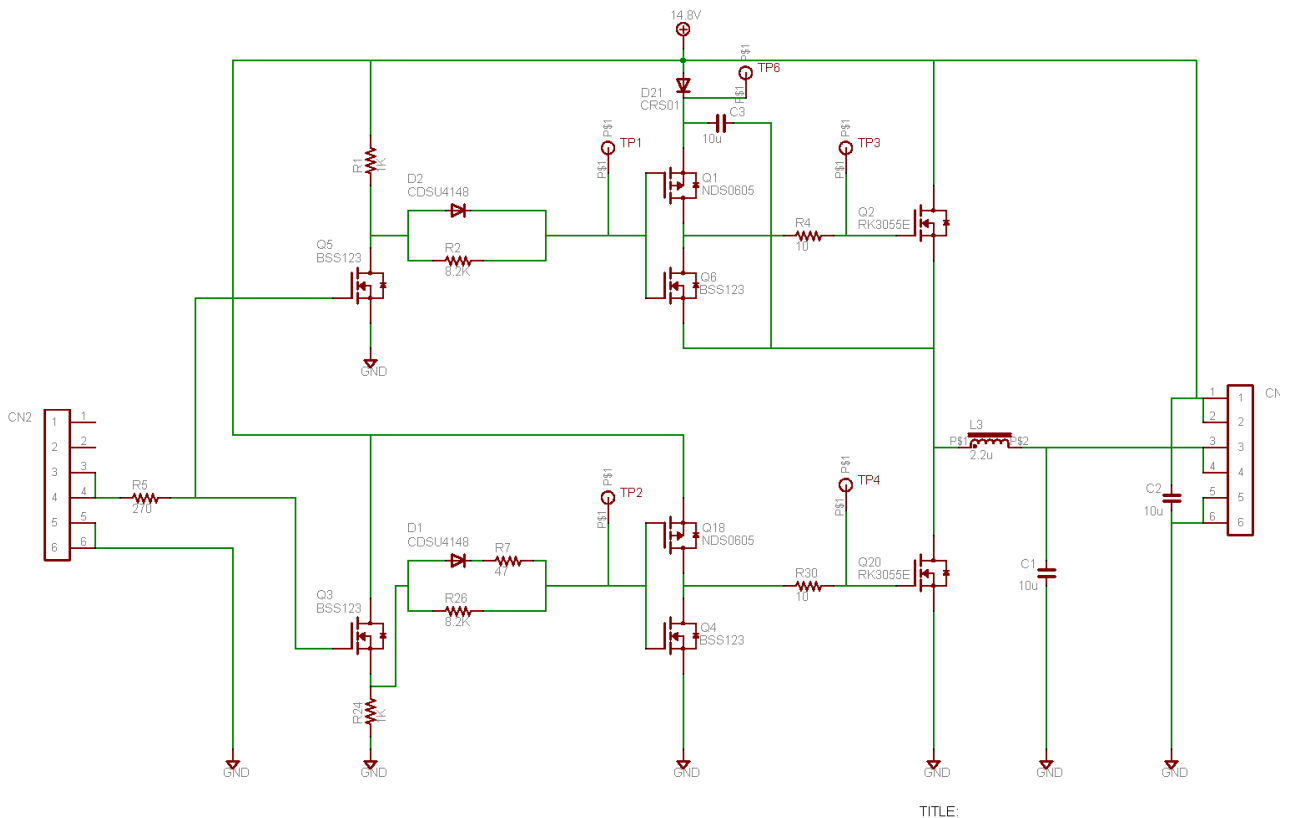
(4) 回路図

FET の上段、下段に相補信号を必要とするため、相補信号生成のためにマイコンのタイマーを余分に消費してしまう。

信号測定用テストパッドがないためゲートドライバ内の信号が測定しづらい。

FET が焼けた。

Q2、Q20 が損傷した。

Q18 のスイッチングが供給電圧 14.8V まで上昇しない(最大 6V) 原因は N-ch FET をプルダウンで使用したためと考えられる。(SPICE の計算でも同じ現象が見られる。)

Q18、Q19 がスイッチングするとき、モータ供給電圧が変動する。

FET の上段、下段の相補信号を FET ドライバ内で生成するように変更した。

相補信号のデットタイム生成用の抵抗を追加した。

モータ供給電圧変動対策のために、電源供給部にコンデンサを追加した。

信号測定用テストパッドを追加した。

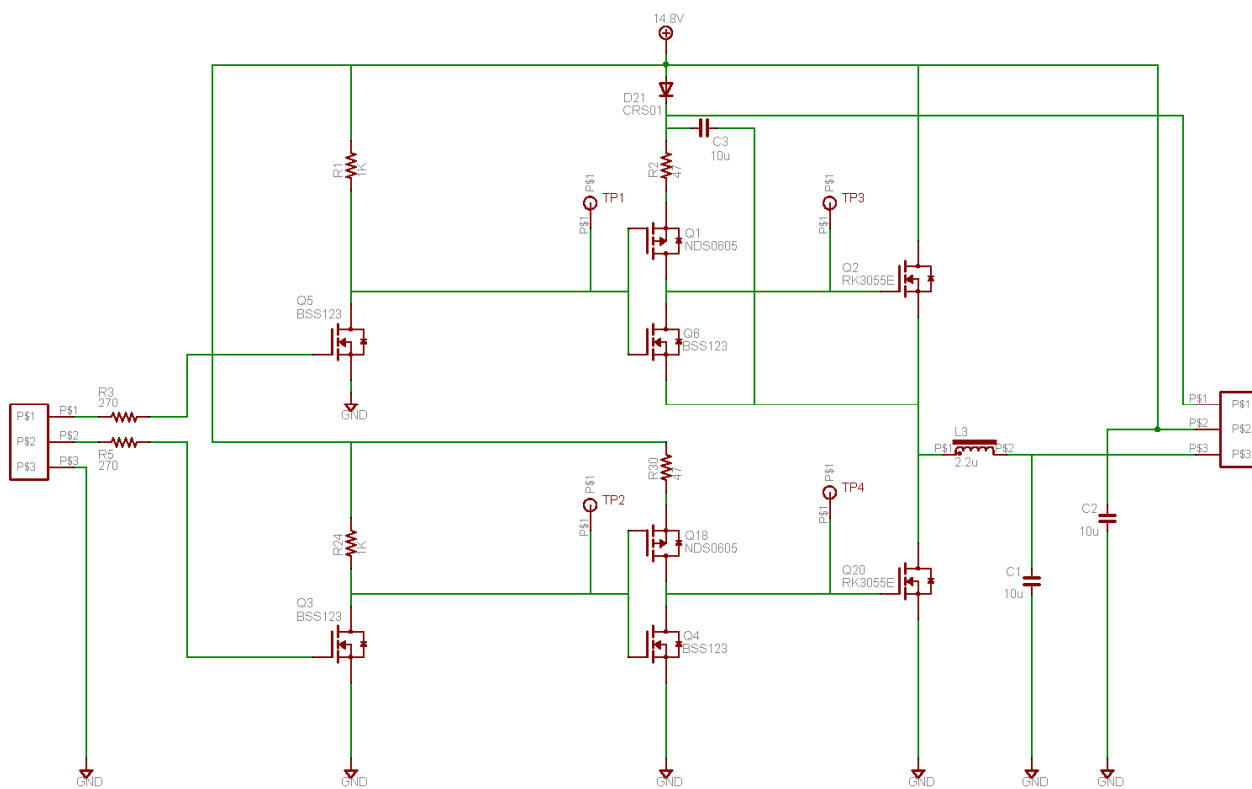
(4) 回路図

R2 が焼けた。

相補信号入力方式に戻した。

部品点数削減のために不要なゲート保護抵抗を削除した。

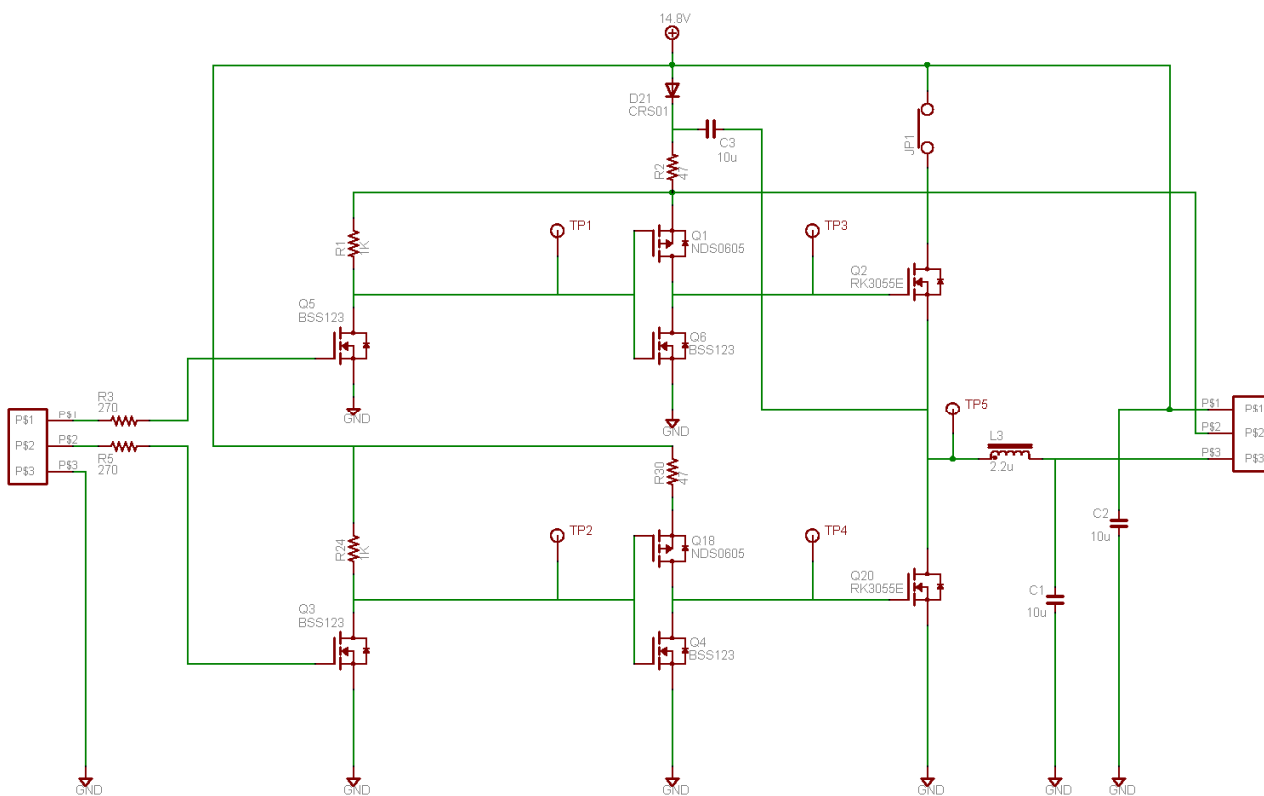
(4) 回路図

C1 が異常に発熱する。原因はスイッチング周波数の割に静電容量が大きいので、常時短絡状態になっていると考えられる。

Q6 を GND に接地するようにした。  
上段 FET を無効にできるジャンパを追加した。

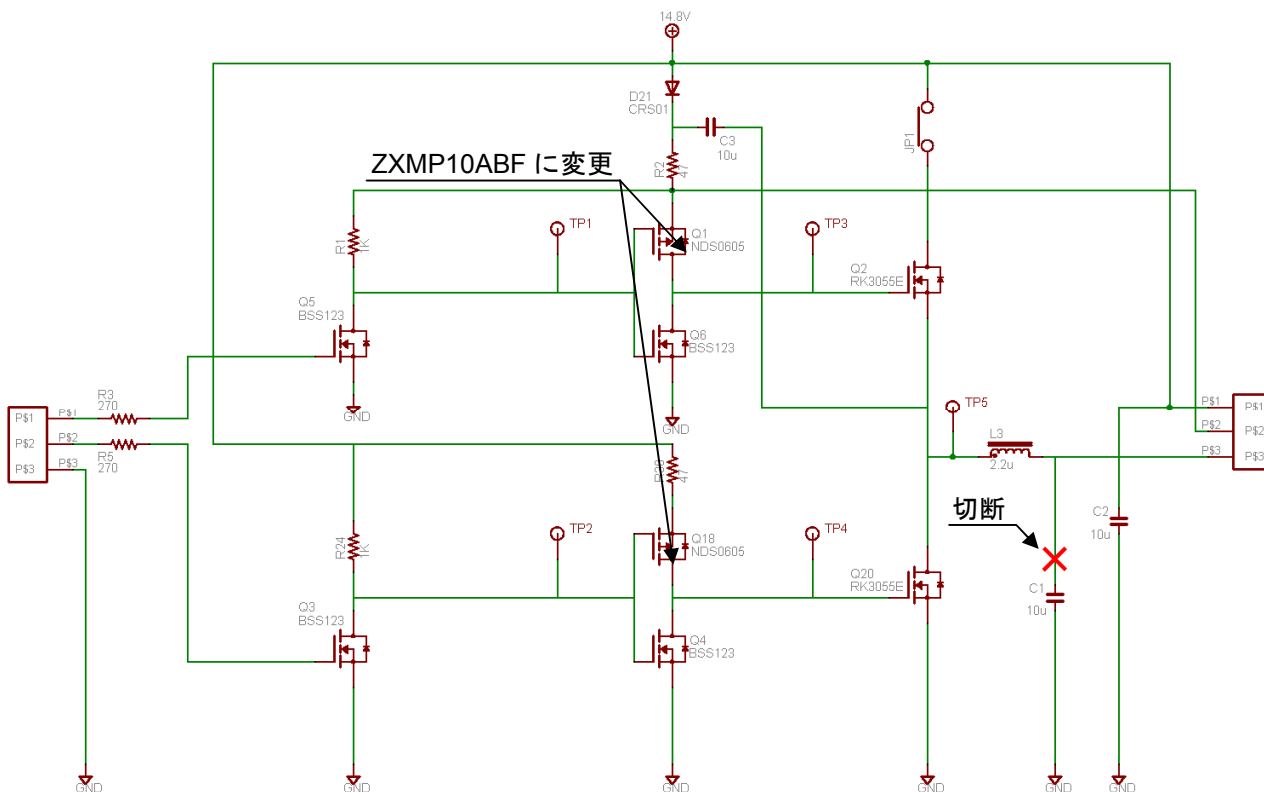
(4) 回路図

C1 が異常に発熱する。原因はスイッチング周波数の割に静電容量が大きいため、常時短絡状態になっていると考えられる。  
ゲートドライブ用 FET の耐圧の安全率がない。

正常に動作する事を確認した。

C1 を取り外した。  
Q1、Q18 を高耐圧の ZXMP10ABF に変更した。
